# Vorschlag einer standardisierten Methode zur Erfassung von Vogelkollisionen mit Glasflächen

## Proposal of a standardised method for the detection of bird collisions with glass

Werner Schulz und Klemens Steiof

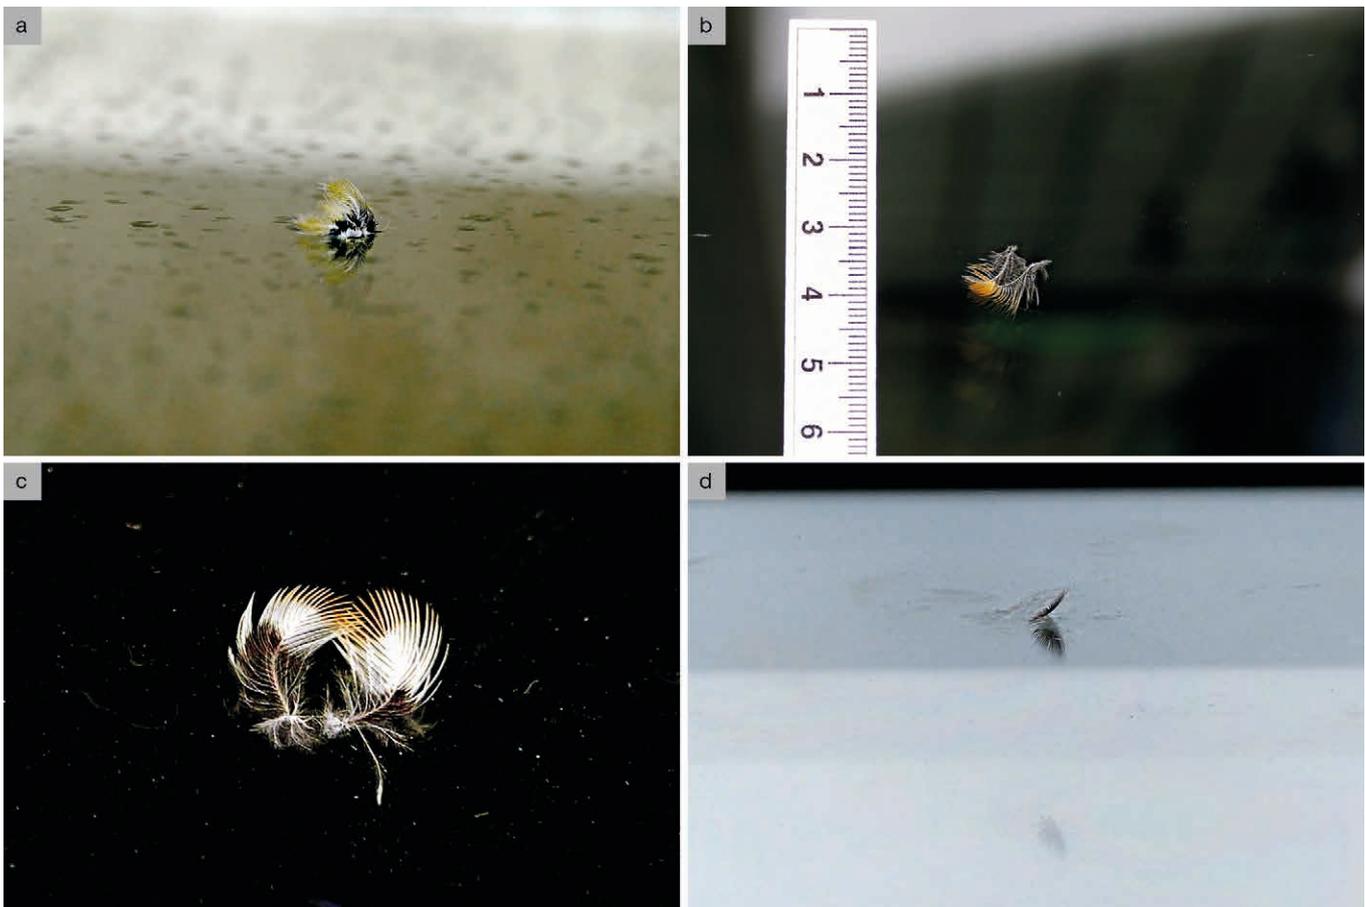
**Abb. 1:** Kleingefieder am Anprallort stammt oft aus der Kopfreion und kann in Einzelfällen an der arttypischen Färbung erkannt werden: a) Grünfink (*Chloris chloris*). b) und c) Rotkehlchen (*Erithacus rubecula*). d) Einzelne Feder an der Glasscheibe, die durch Luftbewegung sichtbar und anhand der Strahlen auch auf ca. 6 m Höhe mit dem Fernglas erkennbar war (Art unbestimmt). (Fotos: a) – c) Werner Schulz, d) Klemens Steiof)

Fig. 1: Small feathers at the point of collision often originate from the head region and can be identified in some cases by the colouration at species level: a) Greenfinch (*Chloris chloris*). b) and c) Robin (*Erithacus rubecula*). d) Single feather on the glass pane, which was visible due to air movement and could also be recognised with binoculars at a height of approx. 6 m on the basis of the barbules (species undetermined).

Kleinvögel hinterlassen oft nur kleine Federn aus der Kopfregion, die durch Feuchtigkeit, Körpersekrete oder Adhäsion an der Scheibe kleben bleiben (Abb. 1, S. 239, Abb. 2a, S. 240). Diese werden durch Wind, schnell aber auch durch Regen entfernt. Sie sind nur aus der Nähe als Federn zu erkennen, denn insbesondere Gespinste von Insekten oder Spinnen (Abb. 2b, S. 240) oder Pflanzensamen (Abb. 2c, d, S. 240) können ähnlich strukturiert sein. Federn können erkannt werden, wenn der Kiel und/oder die Strahlen der Federn gesehen werden. Erfahrungsgemäß ist dies bis ca. 5 – 6 m Höhe mit dem Fernglas möglich, im Extremfall wurde eine Meisenfeder (Blaufärbung) in ca. 9,5 m Höhe gesehen. Leichter Wind kann helfen, wenn er eine Bewegung von Teilstrukturen des Objekts zur Folge hat (Abb. 1d, S. 239). Auch können die Eigenschaften der Glasscheiben eine Rolle für die Erkennbarkeit spielen, wenn z. B. durch einen hohen Reflexionsgrad das Spiegelbild der Feder sichtbar ist. Dies kann zusätzlich durch Lichteinfall beeinflusst werden, bspw. wenn der Fensterhintergrund dunkel ist und dadurch stärkere Spiegelungen auf der Glasoberfläche entstehen.

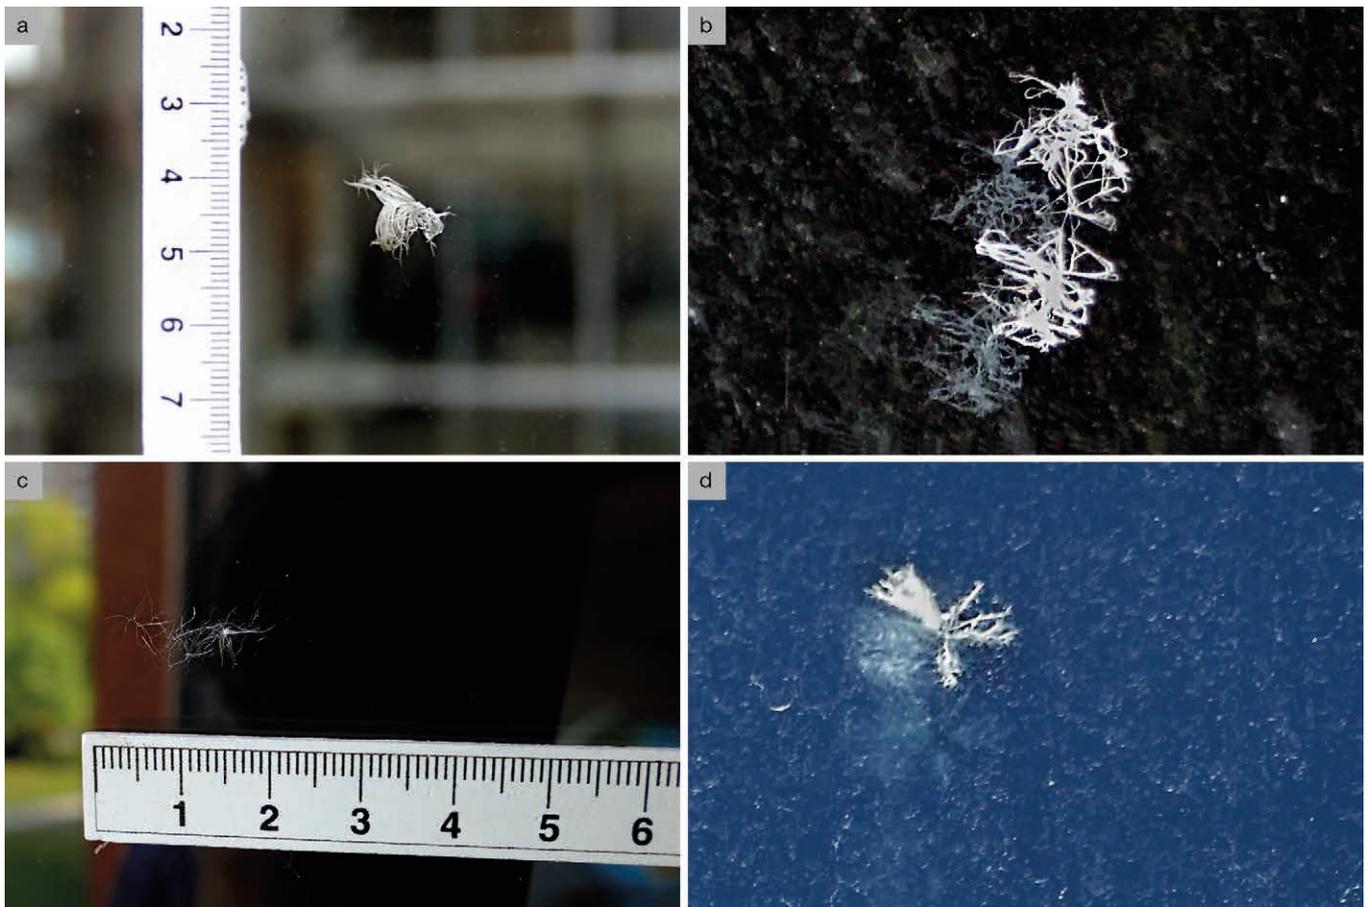
**Abb. 2:** Andere Strukturen an Glasscheiben können Daunenfedern recht ähnlich sehen: a) Daunenfeder. b) Tiergespinst (vermutlich Spinne). c) Pflanzensamen. d) Vermutlich Pflanzensamen. (Fotos: Werner Schulz)

**Fig. 2:** Other structures on glass panes can look quite similar to down feathers: a) Down feather. b) Animal web (probably spider). c) Plant seed. d) Probably plant seed.

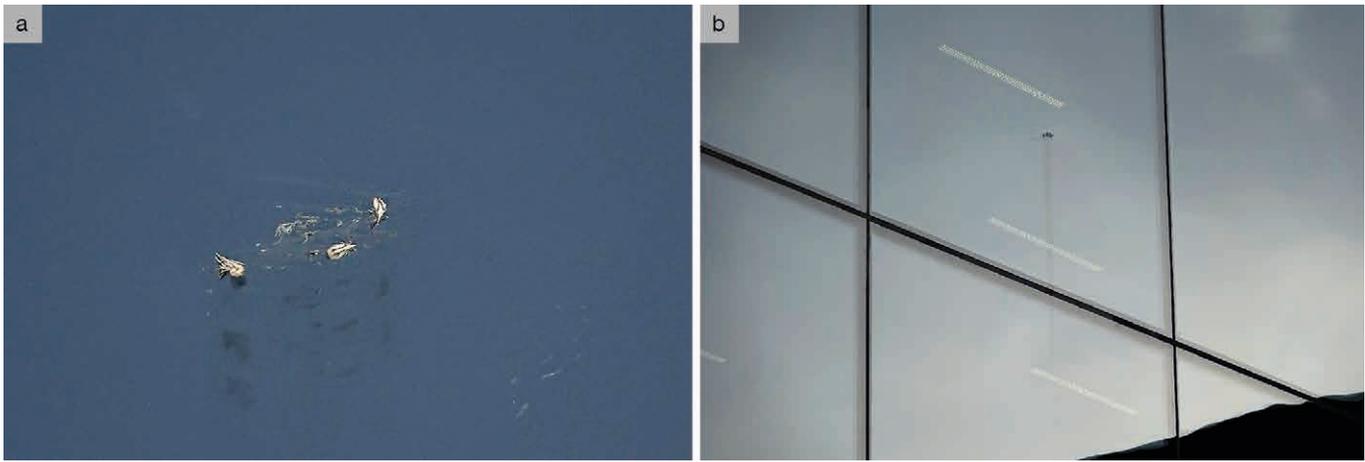
**Abb. 3:** a) und b) Federn mit undefiniertem Abdruck an Glasscheibe nach Regen; das herablaufende Wasser hat Gewebeflüssigkeit von der Anflugstelle abgespült, was bei geeigneten Lichtverhältnissen erkennbar ist (Waldschnepfe – *Scolopax rusticola*). (Fotos: Klemens Steiof)

**Fig. 3:** a) and b) Feathers with undefined imprint on glass pane after rain; the water running down has flushed tissue fluid from the collision site, which can be seen in suitable light conditions (Woodcock – *Scolopax rusticola*).

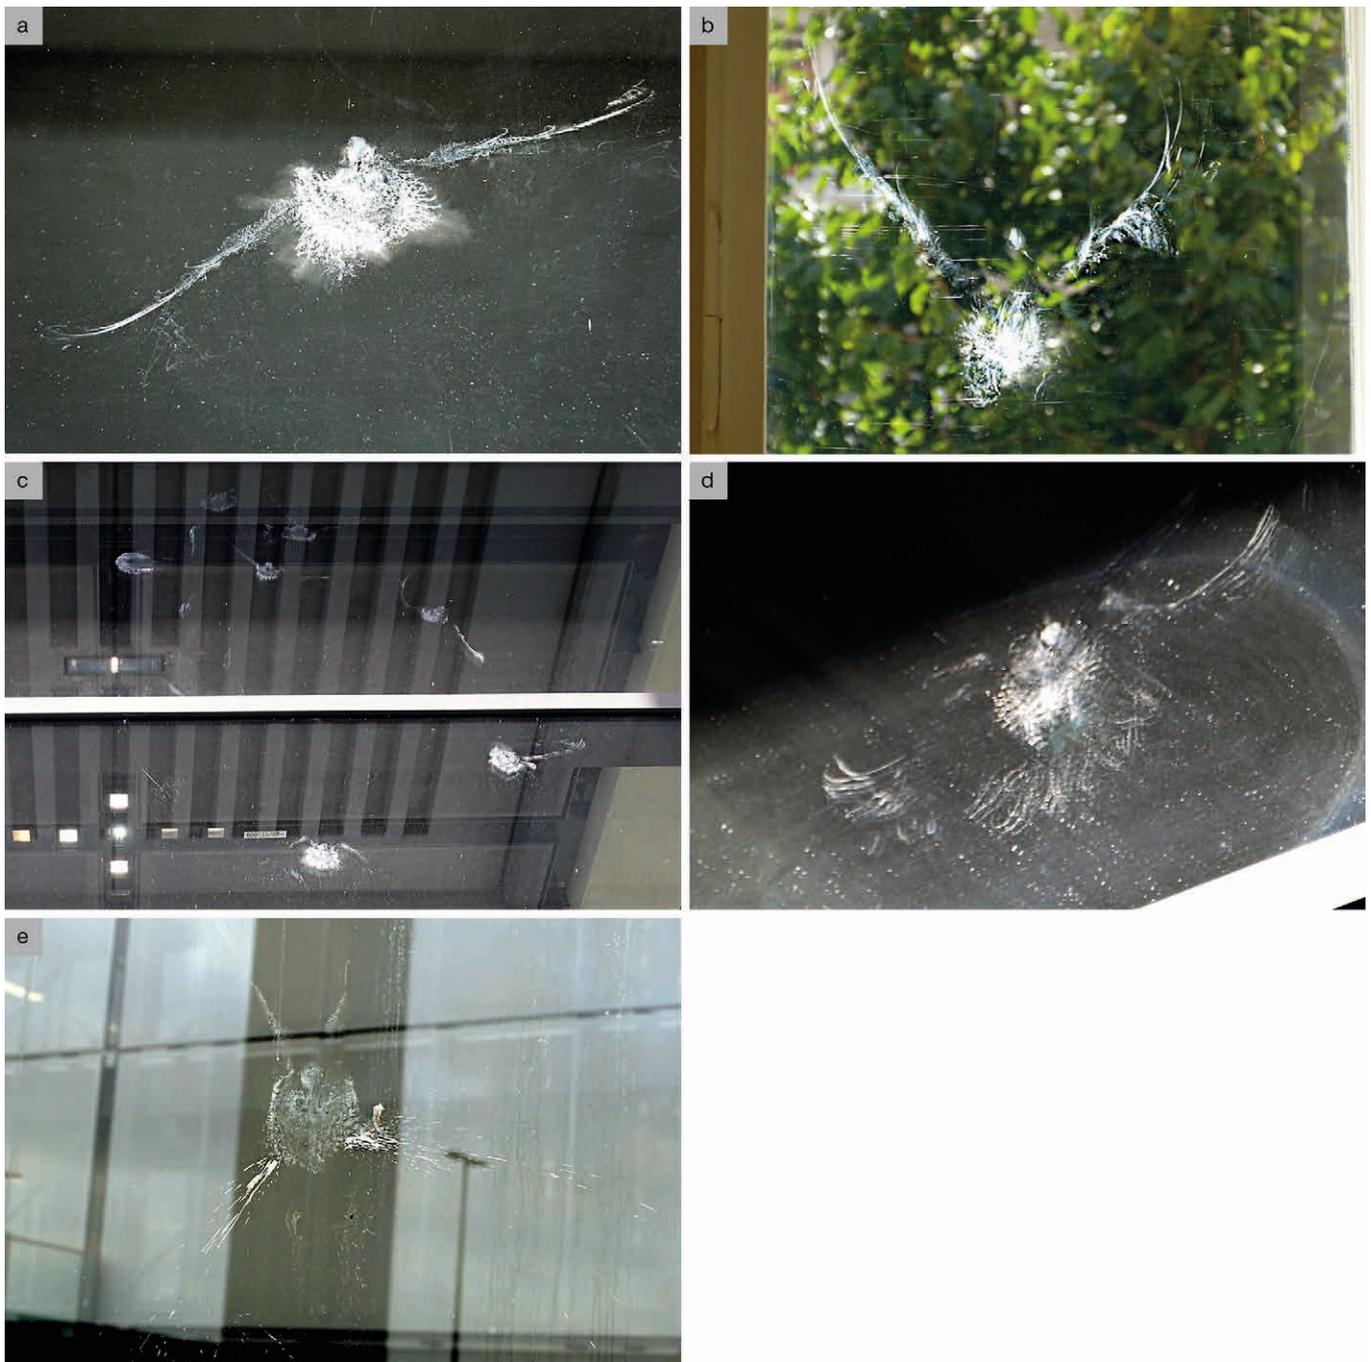
**Abb. 4:** Vogelabdrücke an Glasscheiben lassen häufig den Körper und beide Flügel erkennen: a) Mit horizontal gehaltenen Flügeln, viele Federdetails sind sichtbar (Abdruck durch Beleuchtung von hinten verstärkt; Straßentaube – *Columba livia* f. *domestica*). b) Während des Flügelaufschlags (Ringeltaube – *Columba palumbus*; man beachte die geringe Fenstergröße!). c) Viele Anprallspuren nebeneinander zeigen verschiedenen Flügelhaltungen (Straßentaube). d) Mindestens drei Abdrücke übereinander stammen vermutlich von einem, ggf. aber auch von mehreren Vögeln (Straßentaube). e) Kotspritzer sind bisweilen festzustellen, wenn bei heftigem Anprall der Kot aus der Kloake des Vogels gedrückt wurde; zwei Kotspritzer ergeben sich durch Abschattung des Zwischenbereichs durch den Vogelkörper (Straßentaube). (Fotos: a) – c) **Klemens Steiof**, d), e) **Werner Schulz**)

**Fig. 4:** Bird imprints on glass panes often show the body and both wings: a) With wings held horizontally, many feather details are visible (print enhanced by illumination from behind; Feral Pigeon – *Columba livia* f. *domestica*). b) During wing upstroke (Woodpigeon – *Columba palumbus*; note the small window size!). c) Many collision marks next to each other show different wing postures (Feral Pigeon). d) At least three prints on top of each other probably come from one, but possibly also from several birds (Feral Pigeon). e) Dropping splashes of faeces can sometimes be seen if the droppings were forced out of the bird's cloaca during a strong collision; two dropping marks result from shading of the intermediate area by the bird's body (Feral Pigeon).

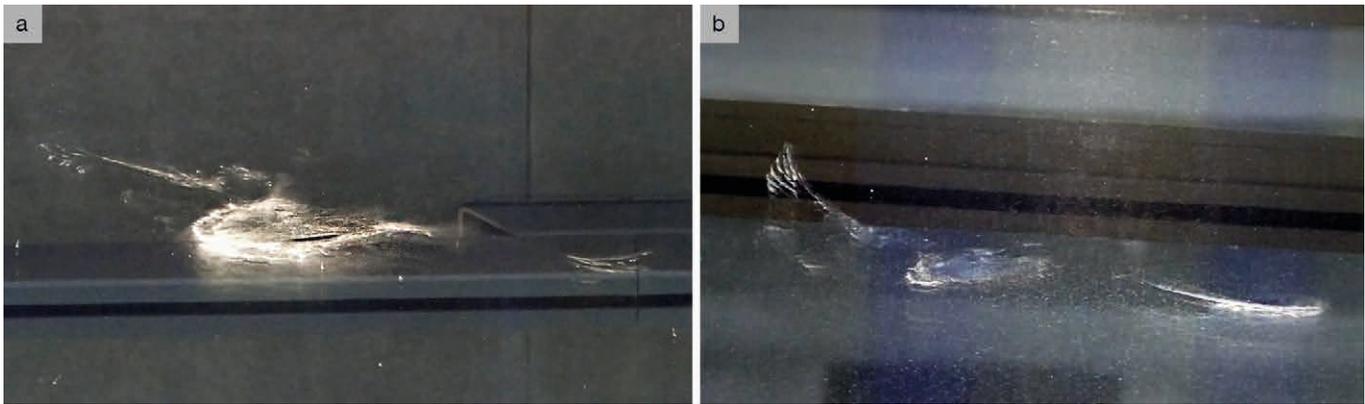
**Abb. 5:** Bei ausgebreiteten Flügeln lassen sich anhand vermessener Strukturen über Messbildauswertungen die Maße des Vogels und bisweilen die Art bestimmen: a) Abdruck mit 74 cm Flügelspannweite im Spektrum der Ringeltaube (*Columba palumbus*; Kadaver lag auch vor Ort). b) Sehr groß und greifvogelartig erscheinender Abdruck, aber mit 62 cm Flügelspanne der Straßentaube (*Columba livia f. domestica*) zuzuordnen. (Fotos: Werner Schulz)

**Fig. 5:** When the wings are spread out, the dimensions of the bird and sometimes the species can be determined by analysing the measuring images: a) Imprint with 74 cm wingspan in the spectrum of Woodpigeon (*Columba palumbus*; carcass was also on site). b) Imprint that appears very large and bird-of-prey-like, but with 62 cm wingspan can be assigned to Feral Pigeon (*Columba livia f. domestica*).

- Die in der Umgebung des Bauwerks häufig gesehenen Vogelarten sind zu notieren, da sie an die Glasfassaden anprallen können. Dies ist bspw. auch sinnvoll, um bei Taubenabdrücken zwischen Straßentauben (*Columba livia f. domestica*, naturschutzrechtlich nicht besonders geschützt) und Ringeltauben (*C. palumbus*, besonders geschützt) zu differenzieren (Abb. 5, S. 243).

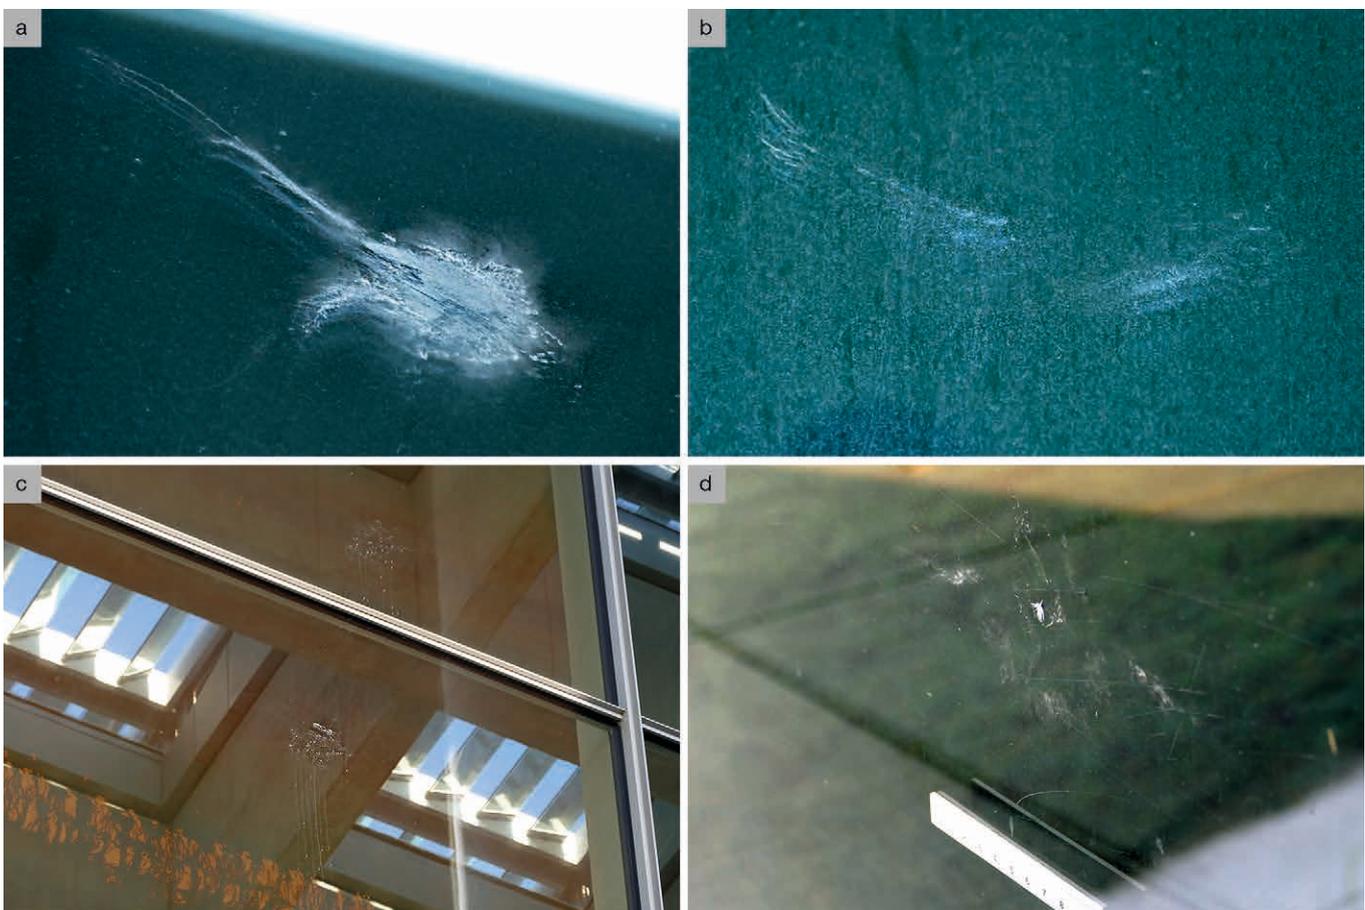
**Abb. 6:** Vogelabdrücke können auch undeutlich sein: a) Anprall mit Wischspuren, die durch schrägen Anflug ans Glas zustande gekommen sind (vermutlich Ringeltaube – *Columba palumbus*). b) Nach mehrfachem Regen sind die Gefiederstrukturen oft nicht mehr erkennbar; Restlinien der Flügel geben die Gewissheit, dass es sich um einen Vogelabdruck handelt (Straßentaube – *Columba livia f. domestica*). c) Anprallspuren zweier Vögel mit Wasser im Gefieder (Stockenten – *Anas platyrhynchos*). d) Die meisten Kleinvögel hinterlassen keine erkennbaren Spuren am Glas oder nur einen Fleck ohne Flügelspuren; nur ausnahmsweise drücken sich wie hier auch die Schwanzfedern und beide Flügel ab und eine Feder blieb haften (Haussperling – *Passer domesticus*, Opfer lag vor Glasscheibe). (Fotos: Werner Schulz)

**Fig. 6:** Bird imprints can also be indistinct: a) Collision with wipe marks caused by an angular approach to the glass (presumably Woodpigeon – *Columba palumbus*). b) After repeated rainfall, the plumage structures are often no longer recognisable; residual lines of the wings provide certainty that it is a bird imprint (Feral Pigeon – *Columba livia f. domestica*). c) Collision marks of two birds with water in their plumage (Mallard – *Anas platyrhynchos*). d) Most small birds leave no recognisable marks on the glass or only a spot without wing marks; only exceptionally, as here, the tail feathers and both wings leave an imprint, one small feather remained (House Sparrow – *Passer domesticus*, victim lay in front of glass pane).

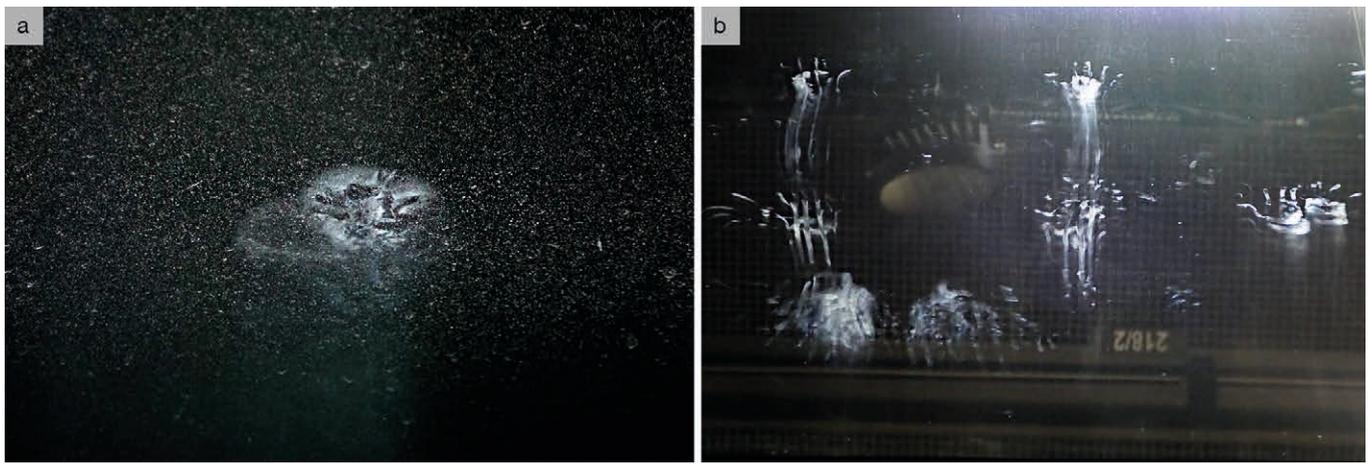
**Abb. 7:** Nicht alle Abdrücke stammen von Vögeln: a) Abdruck eines Maikäfers (*Melolontha spec.*), mittig sind Spuren der Fühler zu sehen. b) Im Bereich bis ca. 2 m Höhe sind oft auch von Menschen verursachte Spuren zu sehen, hier Handabdrücke. (Fotos: a) Klemens Steiof, b) Werner Schulz)

**Fig. 7:** Not every imprint comes from birds: a) Imprint of a May Beetle (*Melolontha spec.*), traces of the antennae can be seen in the centre. b) In the area up to approx. 2 m in height, traces caused by humans can often be seen, here hand prints.

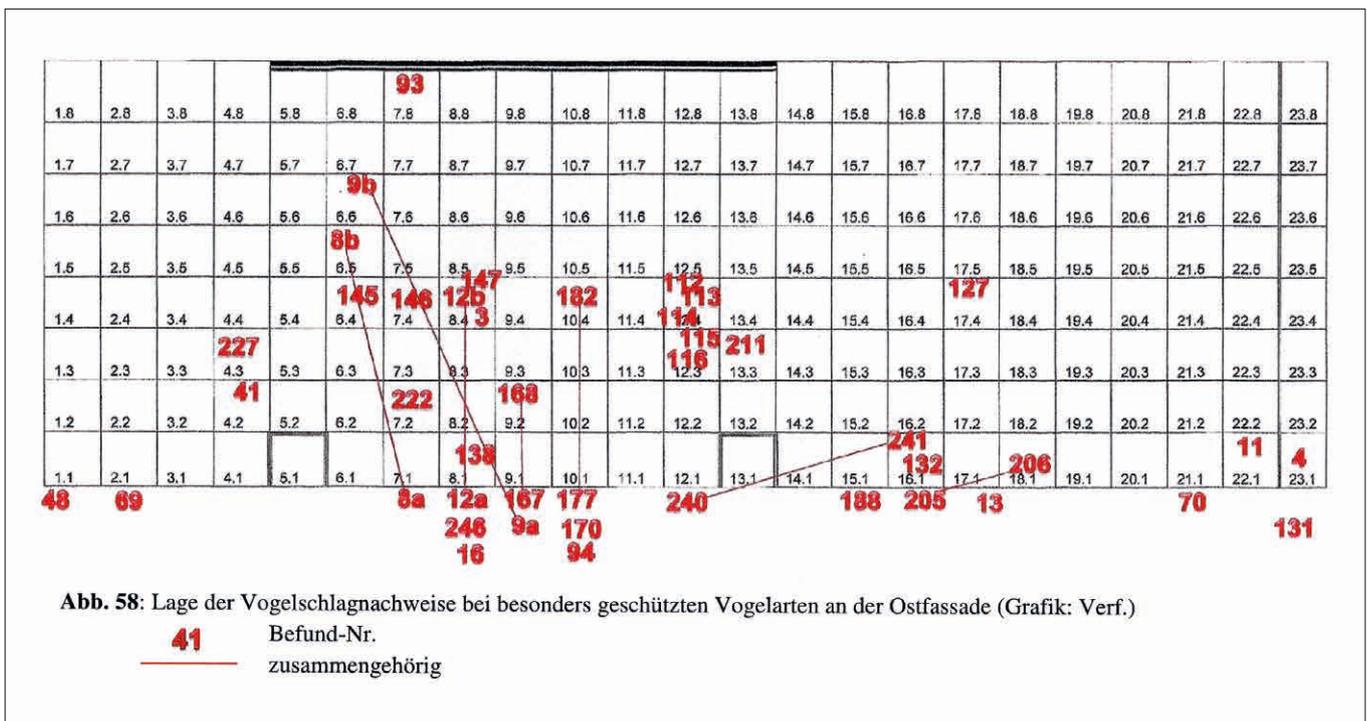
**Abb. A:** Schematische Dokumentation von Vogelanprallspuren an einer Fassade. Die einzelnen Scheiben der Fassade sind durch einzelne, durchnummerierte Kästchen dargestellt, die roten Ziffern stellen die Befundnummern dar. (Quelle: Schulz 2021)

**Fig. A:** Schematic documentation of bird impact marks on a facade. The individual panes of the facade are represented by individual numbered boxes, the red numbers represent the finding numbers. (Source: Schulz 2021)

- Nach Möglichkeit sind Informationen über die Reinigungszeitpunkte der Fassaden in Erfahrung zu bringen.
- Es sind genaue Ansichten der zu untersuchenden Fassaden anzufertigen, in denen die Befunde eingetragen werden können. Dies können von der Eigentümerin/dem Eigentümer bereitgestellte Architektenzeichnungen sein, aber auch Fotos, die dann möglichst entzerrt und hell ausgedruckt werden. Grundsätzlich wird für jeden Durchgang ein Satz der Ansichten verwendet – in Phasen mit geringer Vogelaktivität kann ein Satz auch für mehrere Durchgänge genutzt werden. Alternativ können bei Fassaden mit regelmäßigem Scheibenmuster auch Graphiken erstellt und die einzelnen Scheiben nach Koordinaten benannt oder durchnummeriert werden (Abb. A, B in Abschnitt 2 im [Online-Zusatzmaterial](#)).

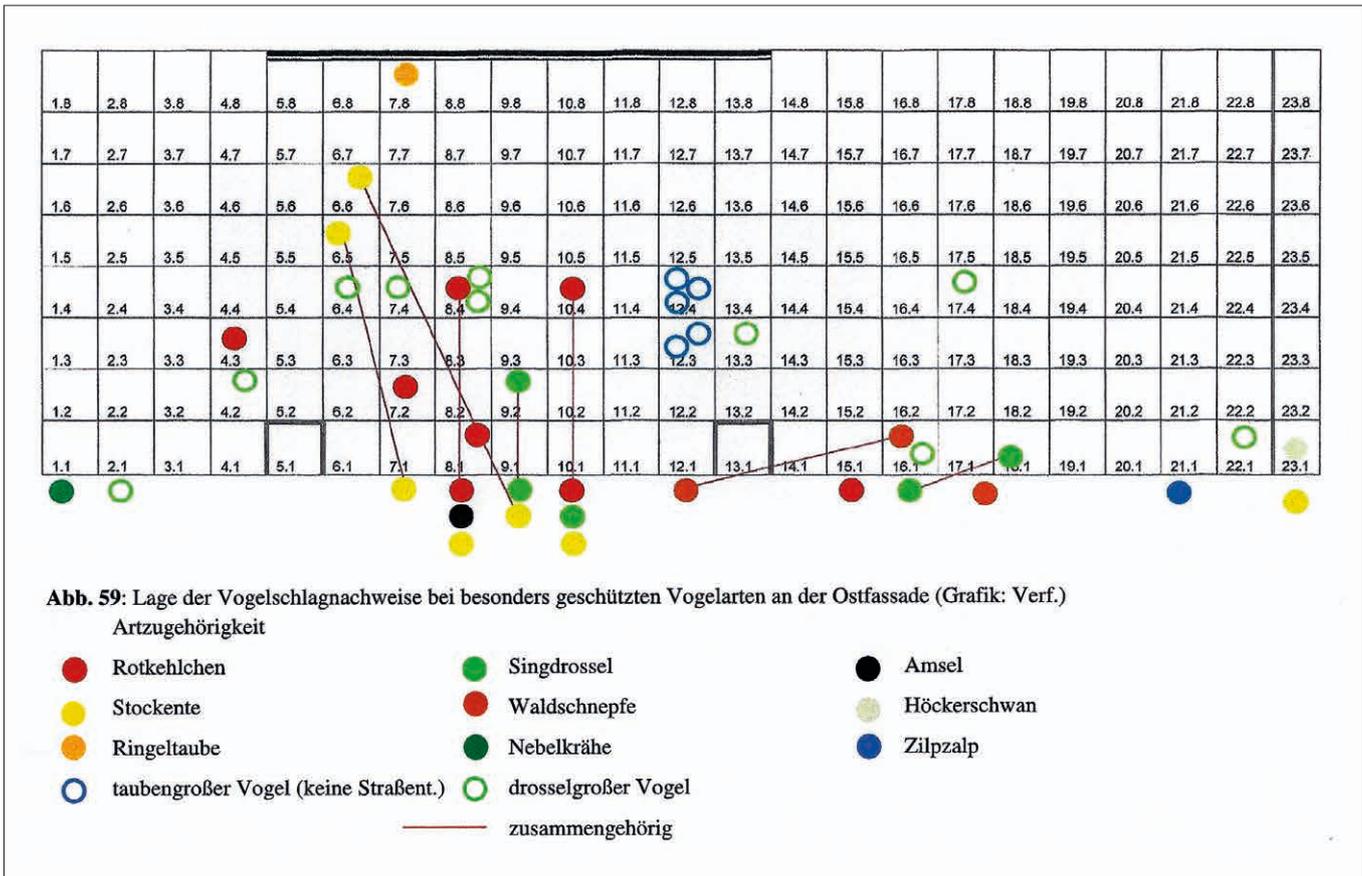
**Abb. B:** Schematische Dokumentation von Vogelanprallspuren an einer Fassade mit Angabe der Vogelarten. Die einzelnen Scheiben der Fassade sind durch einzelne, durchnummerierte Kästchen dargestellt. (Quelle: Schulz 2021)

Fig. B: Schematic documentation of bird impact marks on a facade with indication of bird species. The individual panes of the facade are represented by individual, numbered boxes. (Source: Schulz 2021)

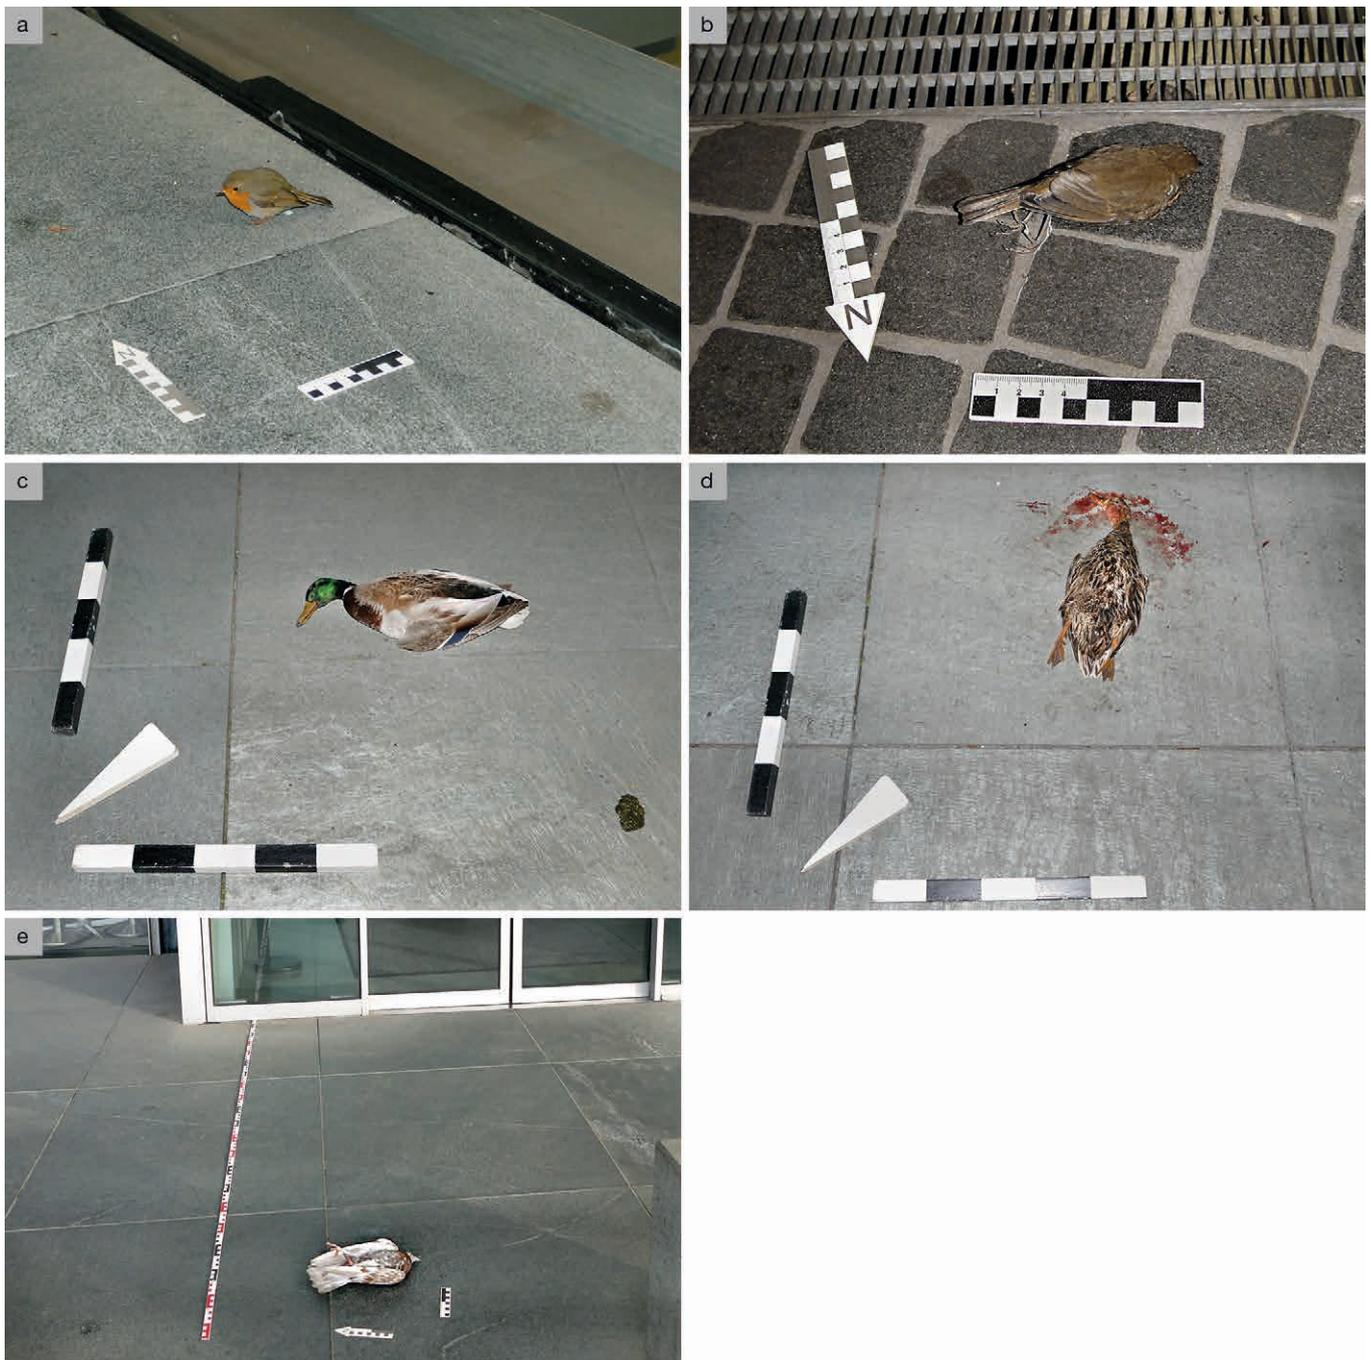
**Abb. C: Kollisionsopfer vor einer Glasfassade:** a) Vogel ist benommen, häufig ist ein Kotfleck zu sehen (Rotkehlchen – *Erithacus rubecula*). b) Vogel hat nach Anprall noch gelebt und ist in Bauchlage gestorben (Rotkehlchen). c) Vogel lief nach Anprall noch umher, setzte Kot ab und ist ca. 9 m vor der Scheibe verendet (Stockente – *Anas platyrhynchos*). d) Vogel hat nach Anprall noch gelebt und den blutenden Kopf hin und her bewegt; der Fundort liegt 2,1 m vor der Scheibe und zeigt den Rückstoß bei einem schweren und schnell fliegenden Vogel (Stockente). e) Vogel wurde bei Anprall sofort tödlich verletzt, fiel mit seinem Körperschwerpunkt nach unten und blieb in Rückenlage liegen (Werner Schulz war Augenzeuge; Straßentaube – *Columba livia f. domestica*). (Fotos: [Werner Schulz](#))

**Fig. C:** Collision victims in front of glass facades: a) Bird is stunned, often a dropping of faeces can be seen (Robin – *Erithacus rubecula*). b) Bird was still alive after the collision and died in prone position (Robin). c) Bird was still walking after the collision, deposited faeces and died approx. 9 m in front of the pane (Mallard – *Anas platyrhynchos*). d) Bird was still alive after the collision and moved its bleeding head back and forth; the location 2.1 m in front of the glass pane shows the recoil of a heavy and fast flying bird (Mallard). e) Bird was immediately fatally injured, fell down on its body centre of gravity and remained in dorsal position (Werner Schulz was an eyewitness; Feral Pigeon – *Columba livia f. domestica*).

Ein Teil der Anprallopfer bei Kleinvögeln ist nur benommen und kann sich somit nach einiger Zeit selbst vom Anprallort entfernen (Abb. Ca in Abschnitt 3 im [Online-Zusatzmaterial](#)), sofern sie nicht

- Vögel in Rückenlage waren sofort tot, da diese Lage durch den Schwerpunkt bei herabfallenden Vögeln immer entsteht. Einen Kotfleck gibt es dabei nicht (Abb. Ce in Abschnitt 3 im Online-Zusatzmaterial).

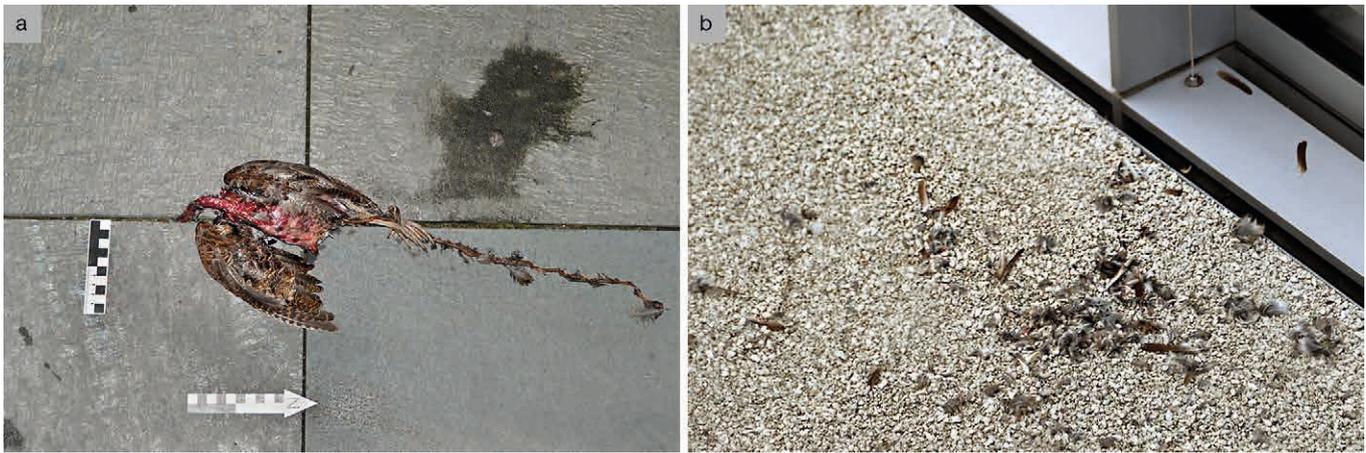
**Abb. D:** Anflugopfer werden meist schnell von Prädatoren und Aasverwertern gefunden: a) Vogel wurde vor Ort angefressen (Waldschnepfe – *Scolopax rusticola*). b) Vogel wurde vor Ort teilweise gerupft und dann weggetragen (Singdrossel – *Turdus philomelos*). (Fotos: [Werner Schulz](#))

**Fig. D:** Collision victims are usually quickly found by predators and scavengers: a) Bird was partly consumed on site (Woodcock – *Scolopax rusticola*). b) Bird was partially plucked on site and then carried away (Song Thrush – *Turdus philomelos*).

Aber auch die sofort toten Vögel bleiben meist nicht lange liegen (Abb. D in Abschnitt 3 im [Online-Zusatzmaterial](#)); es gibt auch innerstädtisch viele Verwerter. In Berlin waren dies tagsüber vor allem Nebelkrähen (*Corvus cornix*), die teilweise schon morgens bei Dämmerungsbeginn die besonders ergiebigen Glasfassaden kontrollierten. Auch in England war das Entsorgen ausgelegter Kleintierkadaver vor allem auf Krähen zurückzuführen (Inger et al. 2016). Nachts kommen in Berlin in der dicht bebauten Stadt vor allem Rotfuchs (*Vulpes vulpes*), Steinmarder (*Martes foina*) und Wanderratte (*Rattus norvegicus*) als Prädatoren in Frage, in Einfamilienhausgebieten auch Hauskatzen (*Felis catus*). Eine etwas höhere Diversität unter den Prädatoren gab es in der Schweiz (Welti et al. 2017), wobei auch dort festgestellt wurde, dass einträglische Orte häufiger durch die Prädatoren kontrolliert wurden und somit dort die Kadaver schneller entfernt wurden. Wird dieser Aspekt nicht ausreichend berücksichtigt, werden viel zu wenige Anprallopfer gefunden, gerade unter den Kleinvögeln. In der Berliner Innenstadt waren Reinigungsdienste relevante Faktoren, die insbesondere im Herbst das angefallene Laub (und damit auch die dazwischen liegenden Vögel) zum Teil mehrfach am Tag entfernten.
